Deres ref.:
2019/488

Vår ref.:
5198790

► Domus Oppdal - Svar på tilsynsrapport

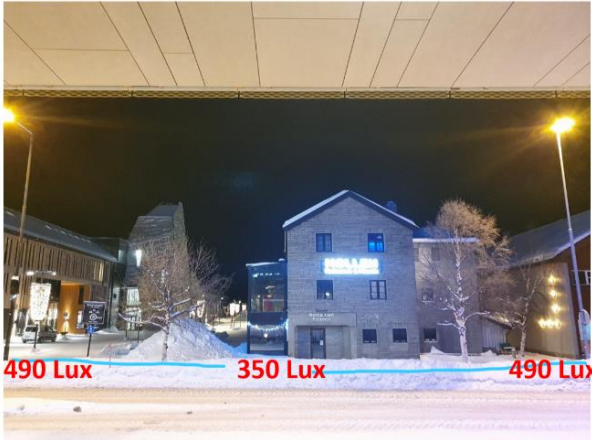
<p>Det er i løyve fra Statens vegvesen stilt vilkår om at lyset ikke skal overskride bakgrunnsbelysning i området.</p>	<p>Målingen er gjennomført horisontalt i høyde 135cm over veidekke og målt i senterlinje i veien. Det ble videre gjennomført måling med skiltbelysningen på fasaden og uten skiltbelysningen. Resultatet viser at gatebelysningen gir ca. 490 lux, mens skiltbelysningen gir ca. 350 lux.</p>

<p style="text-align: center;">Med lys i Domus med underskilt</p>

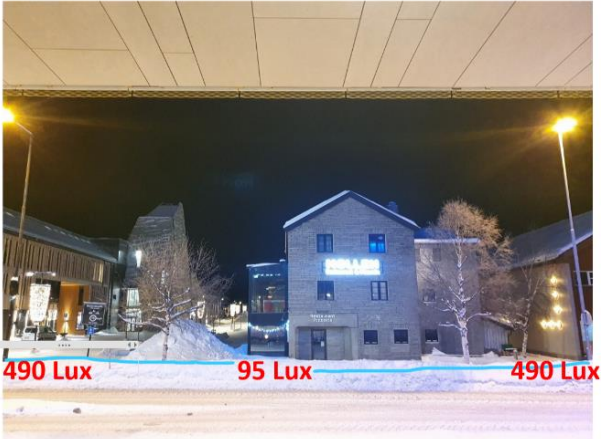
<p style="text-align: center;">Uten lys i Domus med underskilt</p> <p>Viser også til befaring og tilsyn på stedet den 19.10.2021 der representant fra Statens vegvesen deltok, og det ble uttalt muntlig at det skal veldig mye til for at skiltbelysning overskrider gatebelysningen.</p>
10	<p>Beplantning langs RV70 og ved sykkelstativ</p>	<p>Trerekke langs RV70 tillates fjernet. Trær ved sykkelstativ beplantes. Foreslås frist til 01.07.2022 for å gjennomføre.</p> <p>Vedlagt er oppdatert situasjon-/landskapsplan, vedlegg D-1.</p>

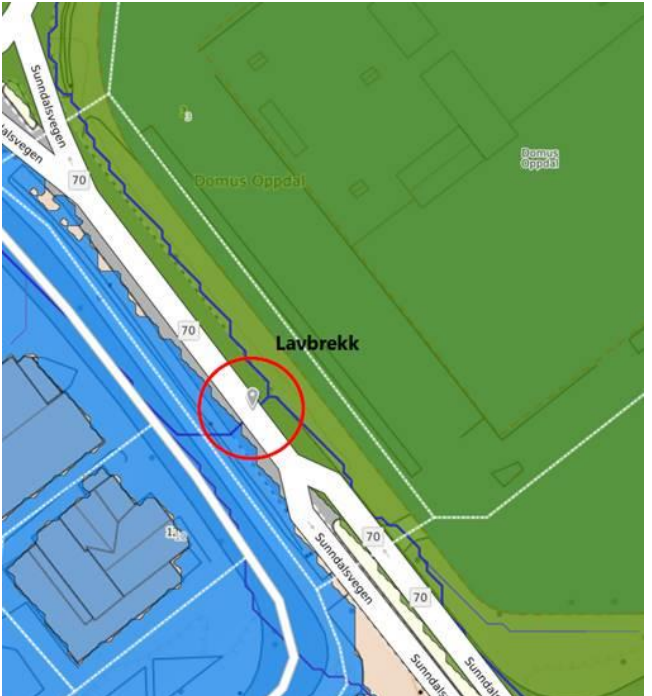
11	<p>Overvannsproblematikk langs RV70 (ikke nevnt i stedlig tilsyn)</p> <p>Det har vært overvannsutfordringer langs RV70 på siden til Domus mellom fotgjengerovergang og rundkjøring vest. Det er ikke veigrøft langs strekningen.</p>	<p>Ut ifra tilsynsrapporten virker det som at overvannsproblemet ligger utenfor tiltaksområdet til prosjektet. Da gangfeltet ble flyttet ble det satt inn ekstra hjelpesluk/minikummer og koblet til eksisterende OV-nett via sandfang. Den prosjekterte løsningen ble godkjent av kommunen og av Statens Vegvesen (se vedlagt mailkorrespondanse, Q-3 og Q-4). Med unntak av at gangfeltet er flyttet litt sørover, så skal det ikke være endret noe langs veien eller på grøntarealet mellom Domus og RV70, vi ser derfor ikke hvordan dette kan relateres til prosjektet. Med bakgrunn i uttalelser fra kommunen var det også oppfattet at det skulle reetableres i størst mulig grad, noe vi mener at også er gjort. I tilsynsrapporten nevnes det at det ikke er veigrøft langs veien, etter å sjekket google-streetview fra 2019 så var det en liten grøft der, og denne grøfta mener vi er tilnærmet lik nå.</p> <p>Når vi ser på det problemutsatte området, slik vi tolker det ut ifra tilsynsrapporten, ser det ut som at det er et lavbrekk på RV70 ca. 35 meter nordvest fra senterlinjen på det nye gangfeltet. Ut ifra ledningskart vi har tilgjengelig og gjennomgang av ytterlige kart for området ser ikke dette lavbrekket ut til å være drenert, noe som betyr at problemet eksisterte før endringen av gangfeltet. Utklipp under viser en rask simulering av avrenningsmønster i området, der lavbrekket vises tydelig.</p>
